〇〇〇〇様 フォルクスワーゲン ティグアン

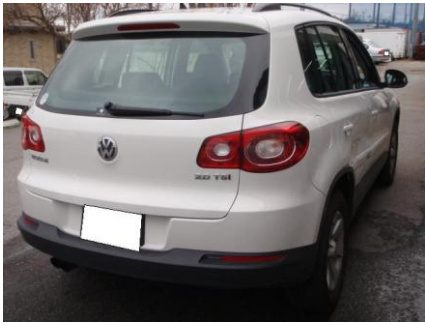
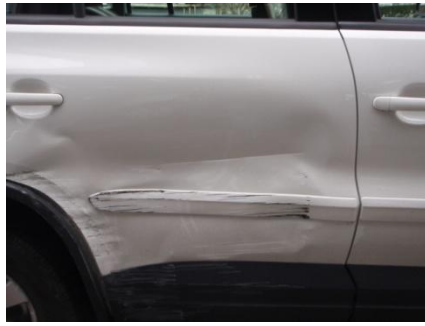
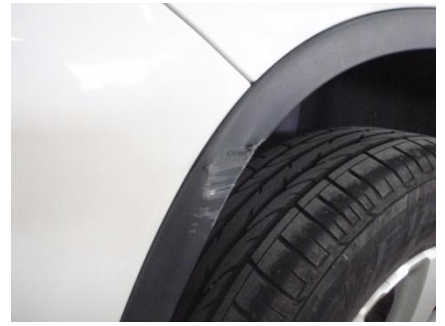
○月○日入庫、右リヤドア、リヤフェンダー廻りの損傷です。

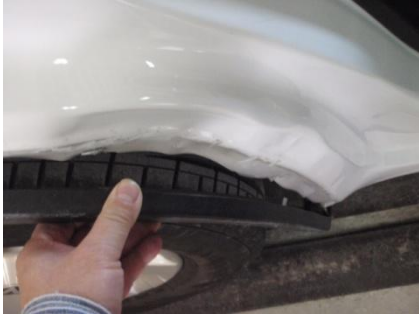
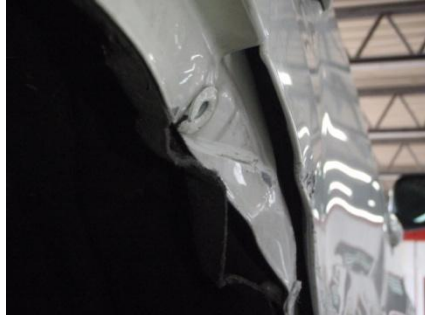
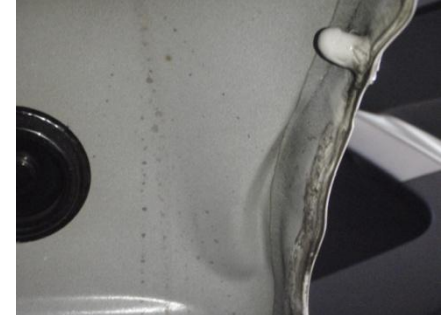
各部品の取り外し作業を行い、内部の詳しい損傷具合の確認作業を行いました。  
クォーターホイールハウスインナーにもかなりの損傷が見受けられました。
